# Fiskevårdsförslag för kustmynnande vattendrag på Upplandskusten

En åtgärdsinriktad kartering utförd åt Länsstyrelsen i Uppsala län 2019

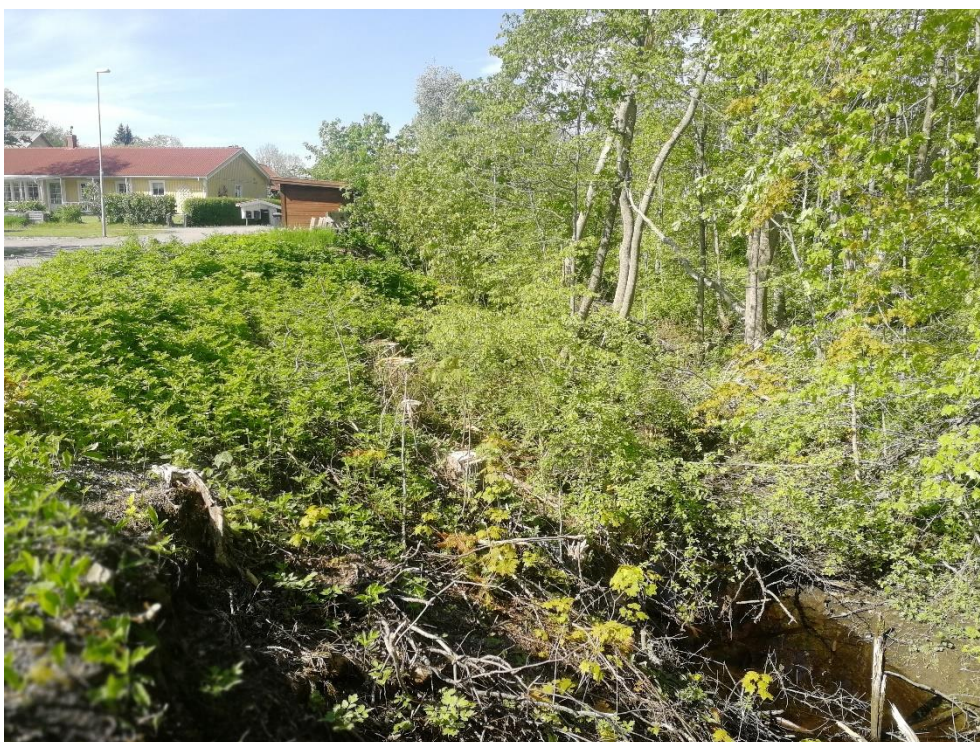
**Information:** Det finns goda möjligheter att biotopvårda vattendraget med sten och grus (figur 4). Havsöringen leker på strömsatta sträckor med stenbotten och skulle således gynnas av detta. Vattendraget har branta kanter i området vilket gör åtgärderna enkla utan risk för dämning och översvämning (figur 5). I samband med åtgärd bör man låta nuvarande träd växa upp och skugga vattendraget.

**Figur 4.** Vattendraget saknar idag stensubstrat. En lastbil med kranarm kan arbeta från infartsvägen och placera ut materialet. Träd och buskar bör låtas växa upp för att skugga vattendraget.

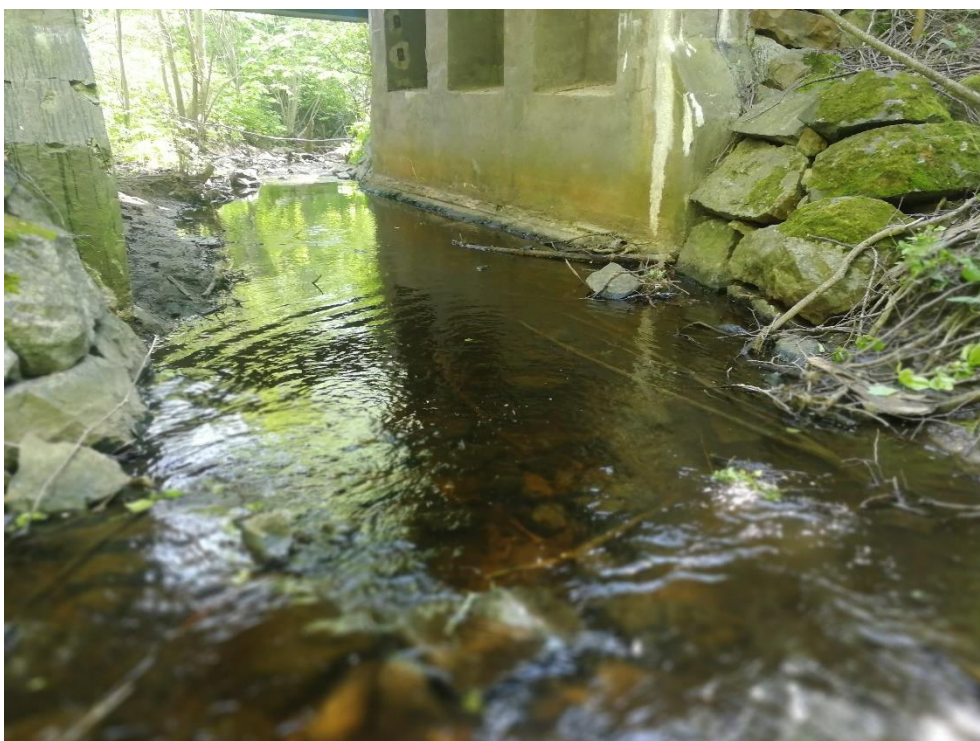
**Figur 5.** Två broar går över vattendraget och snörper åt å-fåran. Här finns särskilt goda möjligheter att anlägga lekområden för havsöring.

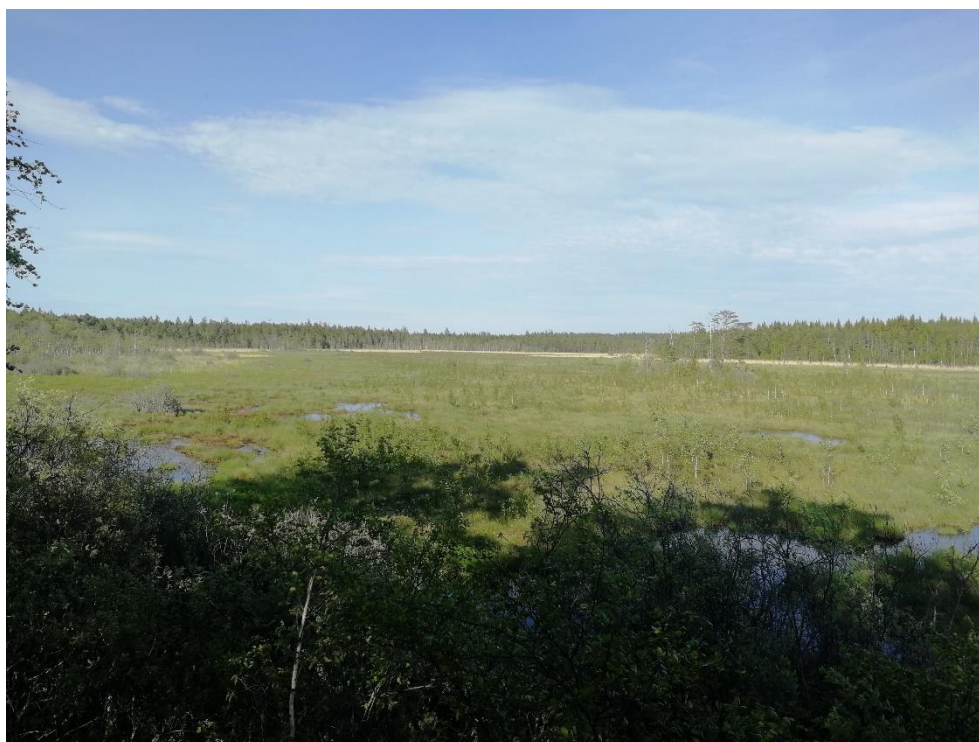
**Information:** Bosjön avvattnar Bosjöbäcken. Vid en höjning av Bosjön hade ett större vattenmagasin skapats vilket gynnar bäcken med högre lägsta flöden och framförallt jämnare flöden under året (figur 6). Åtgärden är mycket komplicerad och kräver noggranna förstudier.

**Figur 6.** Bosjön är kraftigt sänkt och i stort behov av restaurering i form av att sjön höjs.

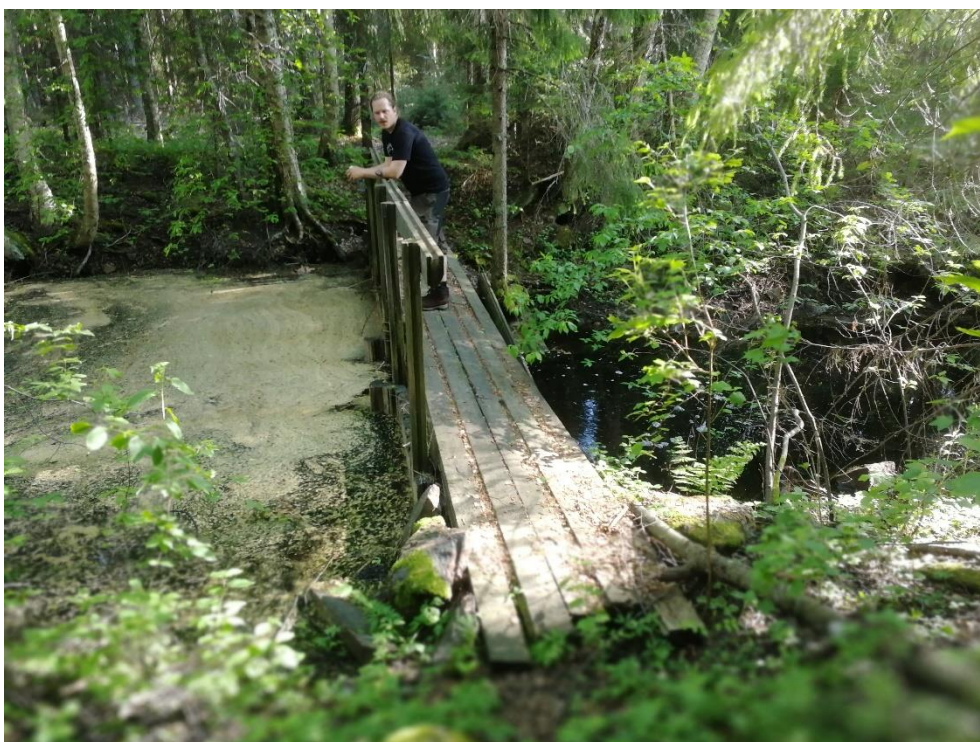
**Figur 7.** Bosjön regleras idag med en damm av trä. Om det är möjligt bör sjön regleras med en naturlig sjönacke.

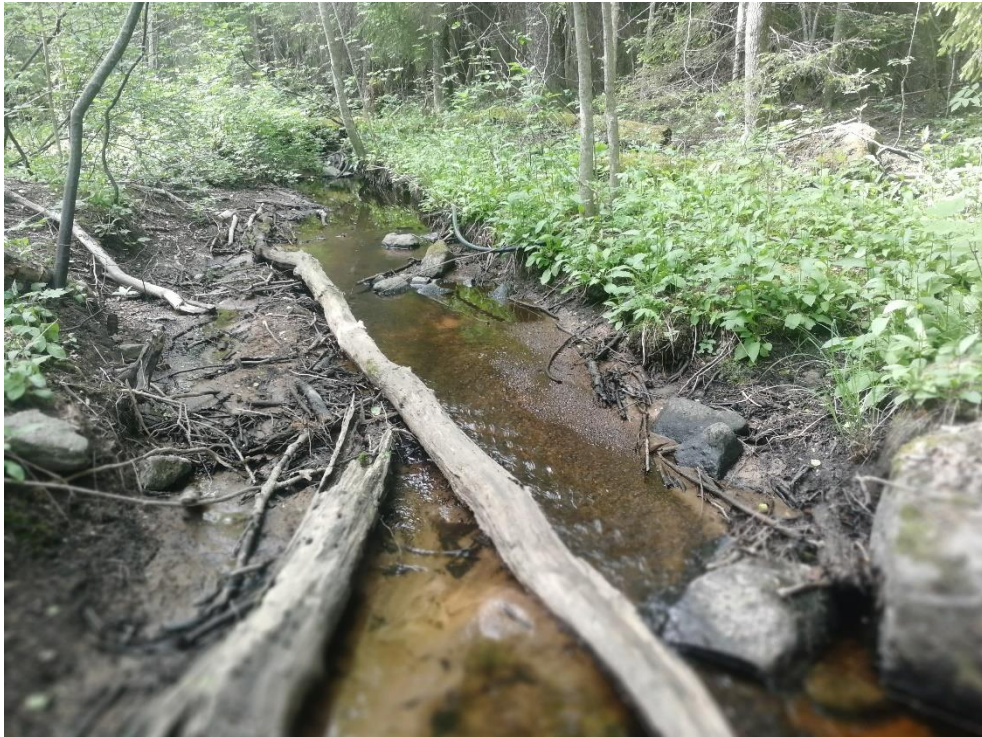
**Information:** Sträckan är kraftigt rensad på större block (figur 8). Längs bäckens kanter ligger block som bör läggas tillbaka igen. Åtgärden utförs med spett och grepar. Utöver återställning av block bör cirka 5 ton lekgrus tillföras för att skapa lekområden för havsöringen.

**Figur 8.** Vattendraget är i behov av mer block. Intill kanterna av vattendraget finns material att tillgå.

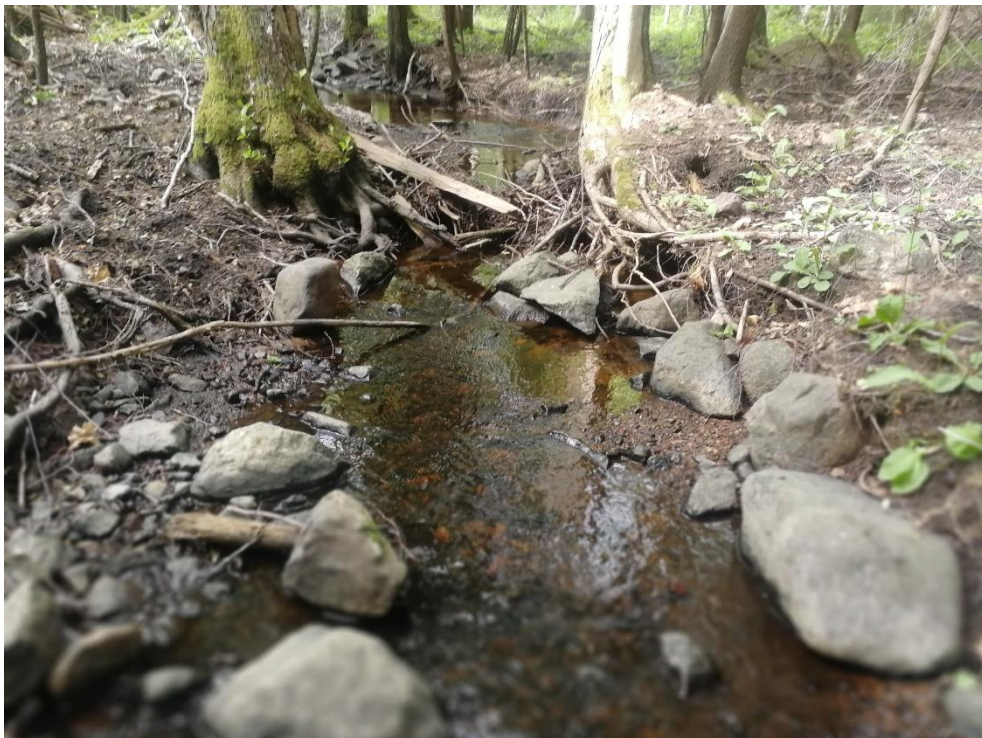
**Figur 9.** En del naturliga strukturer är intakta i vattendraget. Dessa bör förstärkas ytterligare samt att nya kan skapas med tillförsel av material.

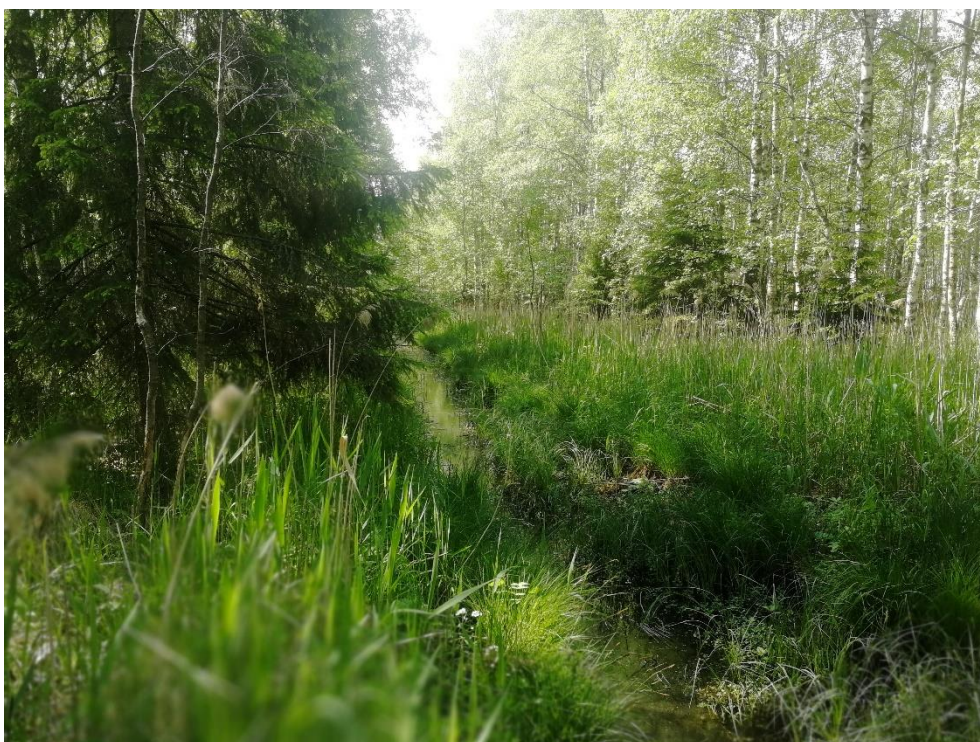
**Information:** Måsjön är kraftigt sänkt (figur 10). Sjön är i behov av att höjas upp. Det hade skapat ett större vattenmagasin och minimerat risken för att vattendraget skulle lida av torka sommartid.

**Figur 10.** Måsjön är kraftigt sänkt. Den tidigare sjöbotten kan idag ses i skogslandskapet bland ädelträd och säv. Genom att anlägga en sjöträskel kan sjön höjas igen.

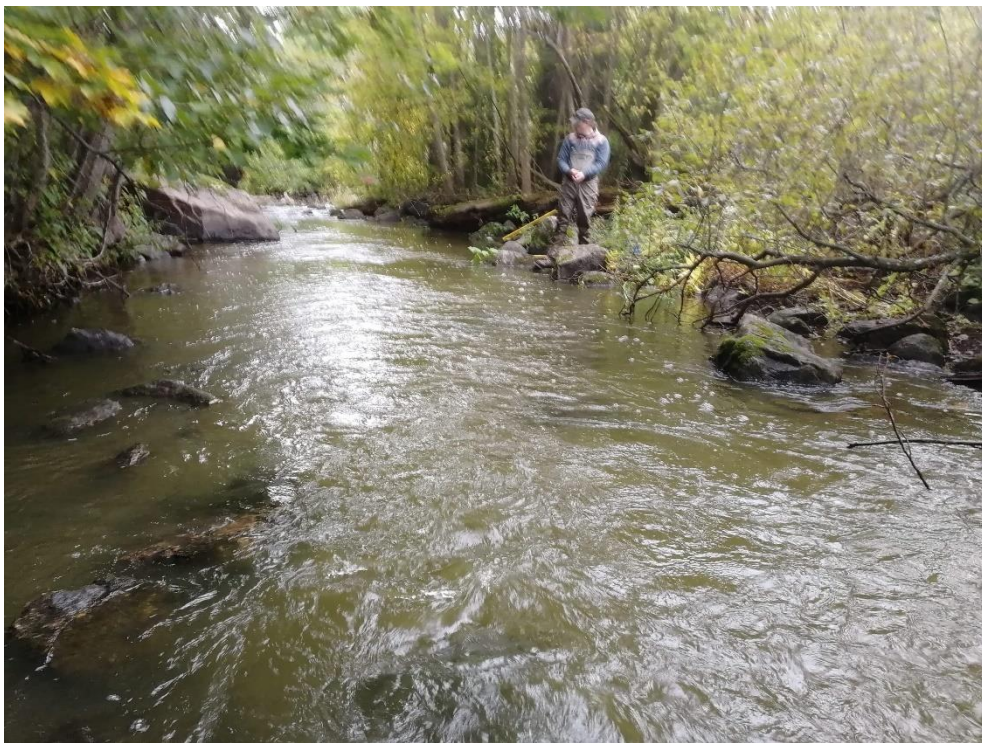
**Information:** I forsraiven uppströms landsvägen finns en fin kvill, som är rensad på sten (figur 11). Befintlig sten bör återföras med maskin och lekgrus bör tillföras för att öka rekryteringen av havsöring.

Figur 11. Det finns goda möjligheter att restaurera kvillen.

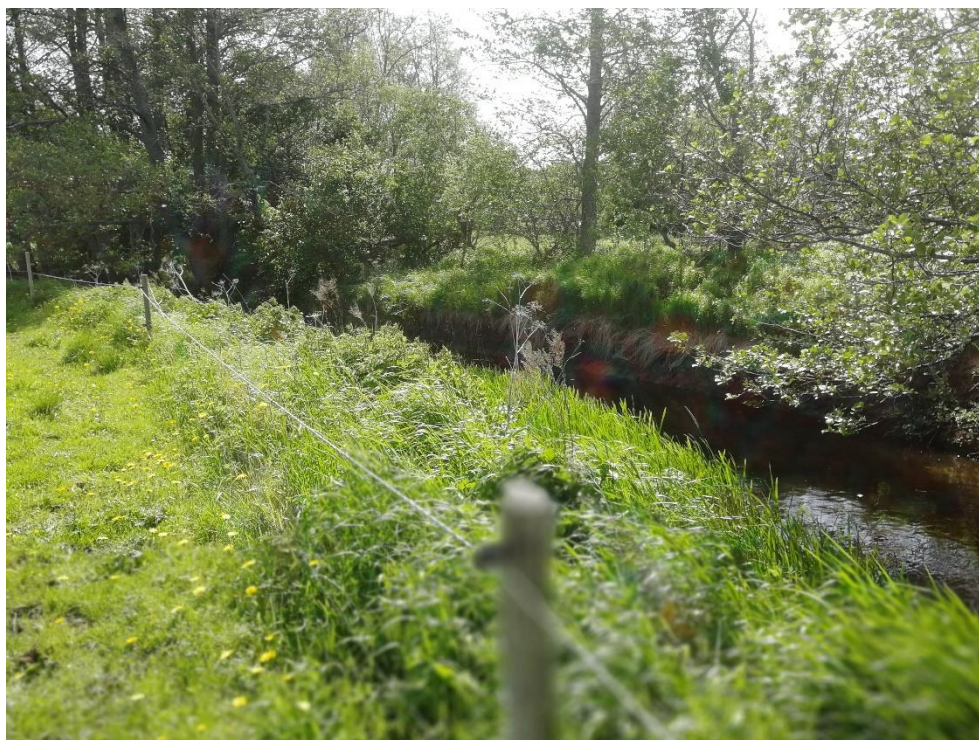
**Information:** Vattendraget är i behov av mer beskuggning för att hindra framtida igenväxning (figur 12). Vid eventuellt igenväxning finns risker för att hinder skapas för lekvandrande fisk.

Figur 12. Intill hästhagen i cirka 200 meter saknas det en funktionell kantzon. Vattendraget är i

behov av beskuggning. Vissa tendenser kan synas till framtida igenväxning i å-fåran med mycket undervattensvegetation.

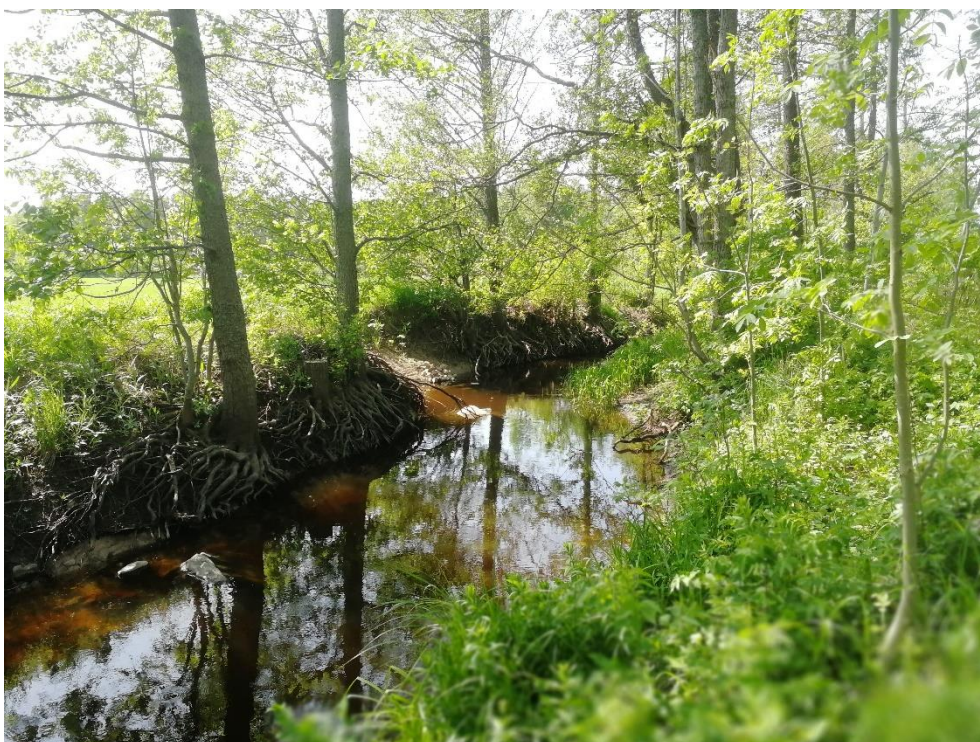
**Information:** Vattendraget är i behov av mer sten och grus. Möjlighet finns att skapa fina rekryteringsområden för havsöring i denna del av vattendraget (figur 13).

**Figur 13.** Det finns möjligheter att skapa lek- och uppväxtområden för åns öringarna i denna del av vattendraget, där å-fåran knixar fram.

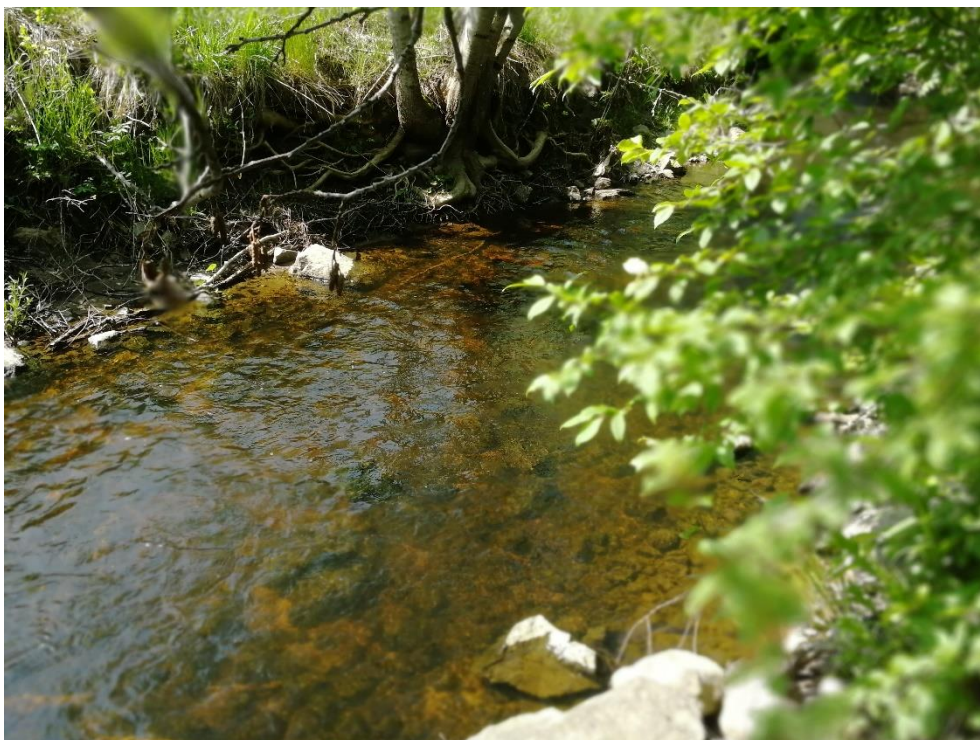
**Information:** Optimera strömsträckan genom att tillföra sten och grus i vattendraget (figur 14). Åtgärd utförs med en lastbil och kranarm.

**Figur 14.** Nedströms landsvägen flödar vattnet fint. Med mer sten och grus hade en optimal strömsträcka bildats.

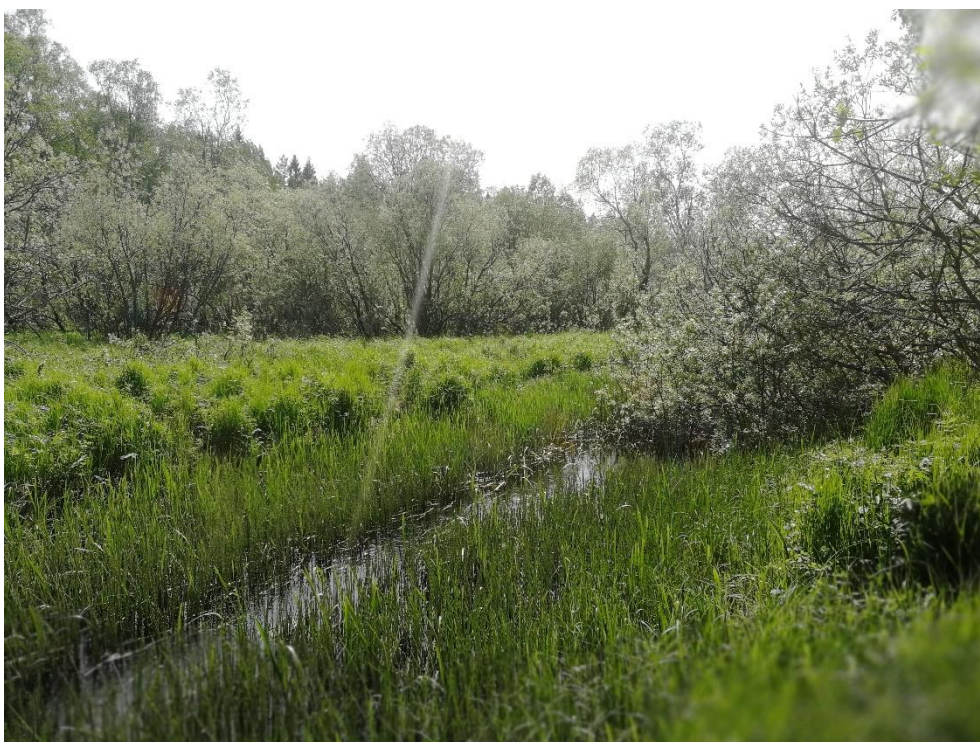
**Information:** Plantera träd längs kanterna för att undvika igenväxning på sikt (figur 15).

**Figur 15.** Vattendraget håller på att växa igen. Mer träd och buskar behövs för att skugga vattendraget och minimera vegetationstillväxt.

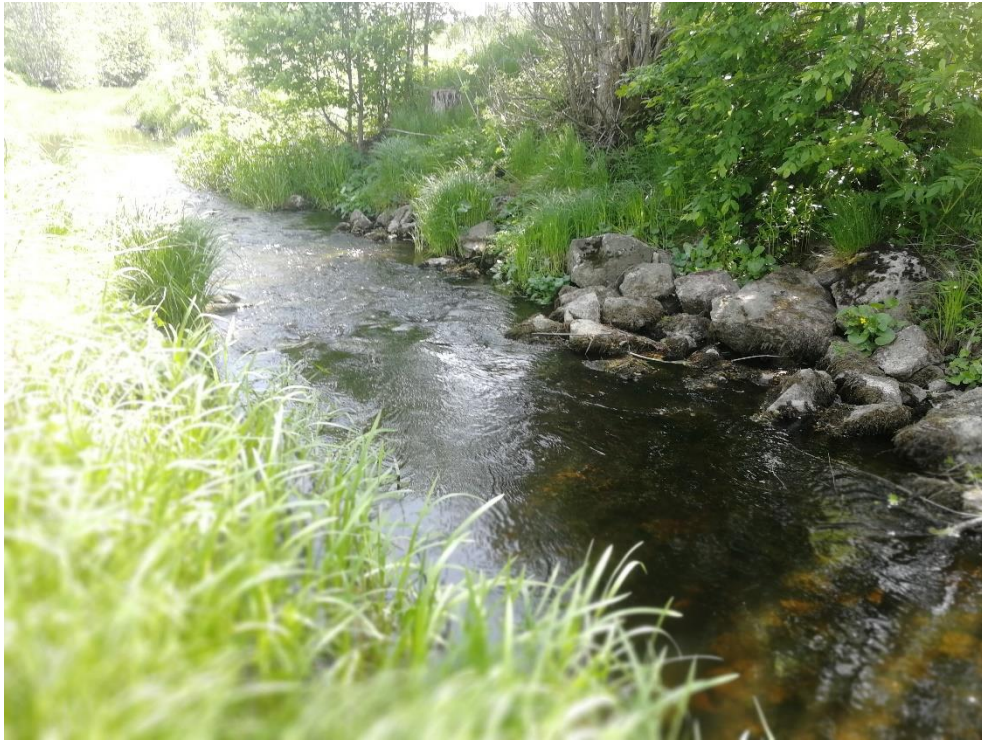
**Information:** Tillför sten och grus för att skapa en bättre strömsträcka (figur 16). Sträckan är otillgänglig och viss maskinhjälp i form av en traktor kommer behövas.

Figur 16. Det finns goda möjligheter att optimera strömsträckan med mer sten och grus.

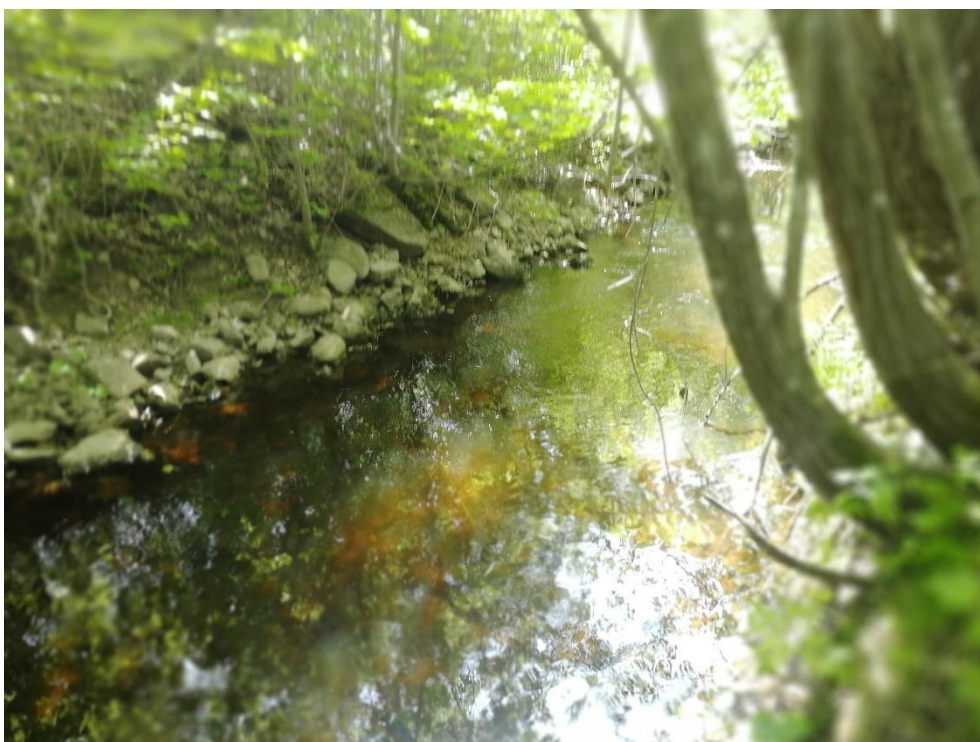
**Information:** Tillför sten och block till å-fåran för att skapa en bättre strömsträcka med mer diversitet (figur 17).

**Figur 17.** Det finns goda möjligheter att förbättra strömsträckan genom att tillsätta mer sten och grus för att skapa mer turbulens och variation, i det annars raka och rätade vattendraget.

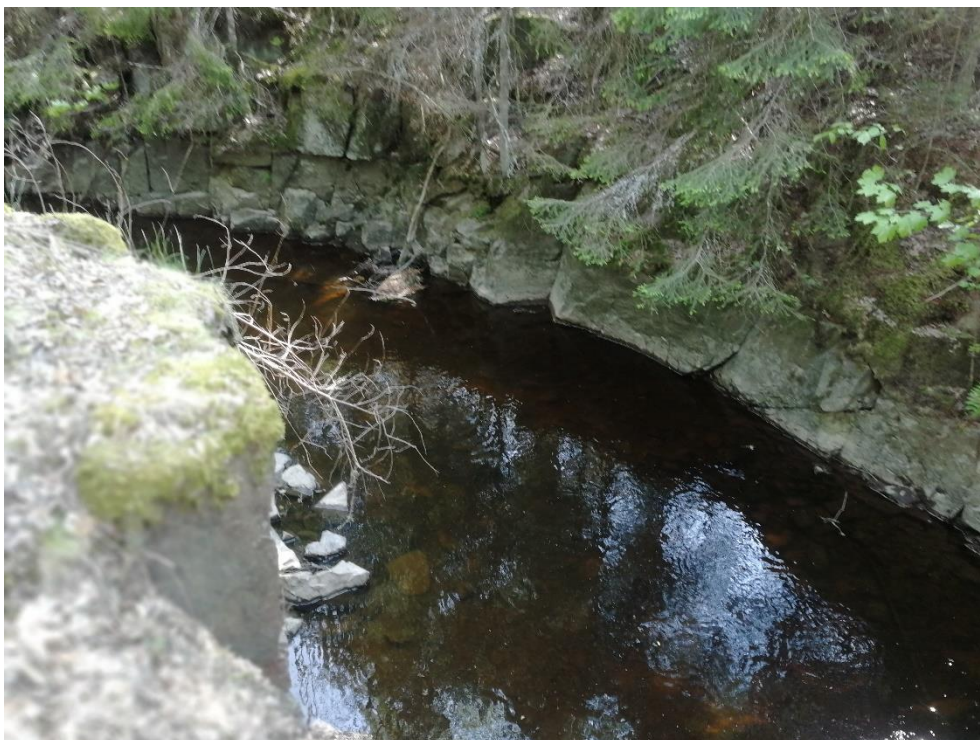
**Information:** Optimera strömsträcka genom att tillsätta sten och grus för att skapa mer turbulens och diversitet i den annars sterila å-fåran (figur 18). Arbetet utförs med lastbil och kranarm från väggkant. Högre upp på sträckan utförs den med traktor från tomt intill vattendraget.

**Figur 18.** Vattendraget är sprängt genom ett berg. Det finns goda möjligheter att tillsätta större block och lekgrus för att skapa mer gynnsamma habitat för öring. Bilden är tagen vid tomtgräns högst upp på åtgärdssträckan. Längre ner på sträckan kan lastbil arbeta från vägkant med enkelhet.

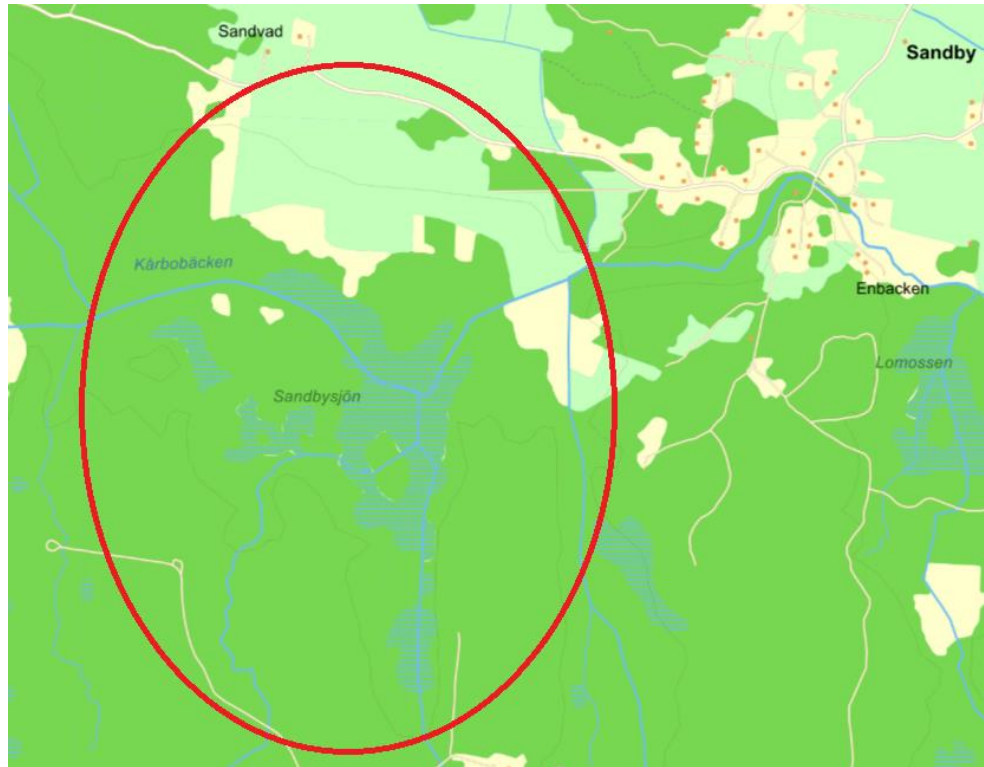
Information: Hög Sandbysjön för att skapa ett större vattenmagasin i avrinningsområdet (figur 19). Ett större vattenmagasin hade minskat risken för kritiskt låga vattennivåer och dessutom skapat mer lugna flöden vid högvattnen.

**Figur 19.** Röda ringen visar åtgärdsområdet Sandbysjön. En höjning av sjön hade gynnat den biologiska mångfalden och stärkt öringbeståndet i vattendraget.

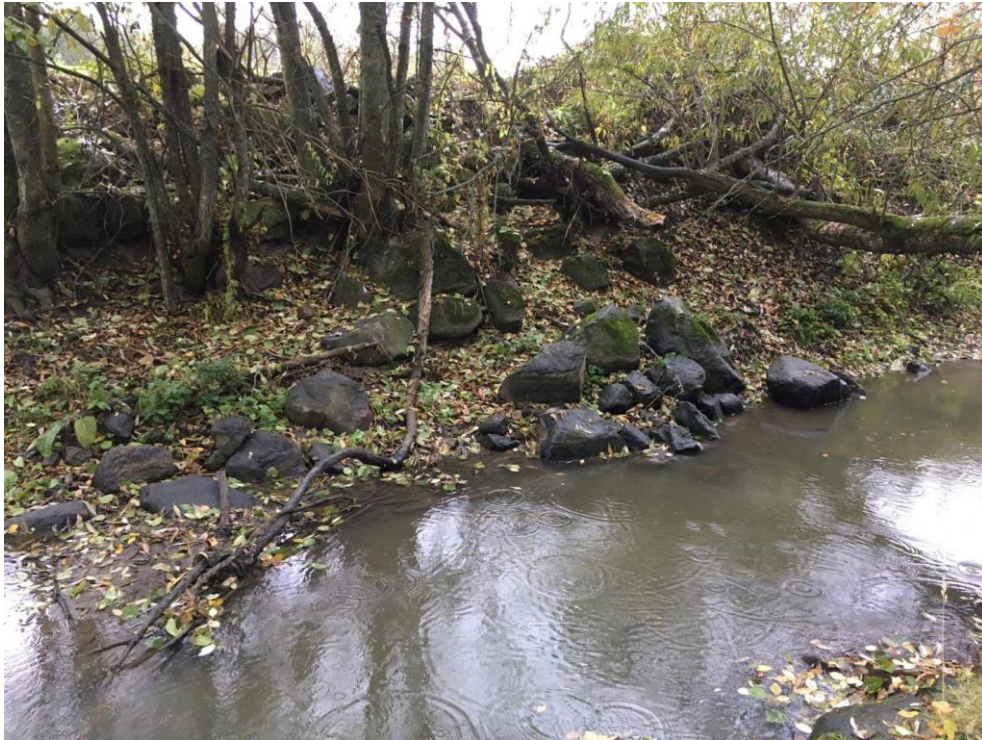
**Information:** Restaurera kvillen vid Stymne gård, med sten och grus för att skapa mer gynnsamma områden för havsöringens yngel (figur 20).

**Figur 20.** Vid Stymne gård, strax nedströms landsvägen finns en fin kvill att optimera.

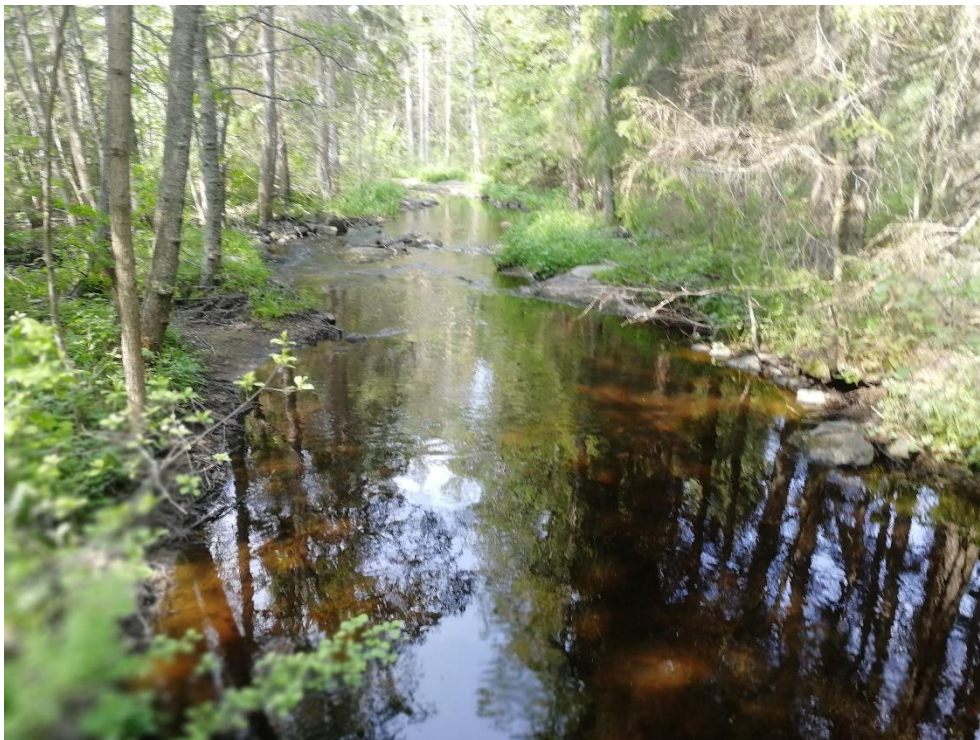
**Information:** Optimera strömsträckan genom att tillföra lekgrus och större sten (figur 21). Arbetet utförs med traktor eller lastbil med kranarm som arbetar från grusvägen intill ån.

Figur 21. Vattendraget bör restaureras med tillförelse av sten i olika storlekar.

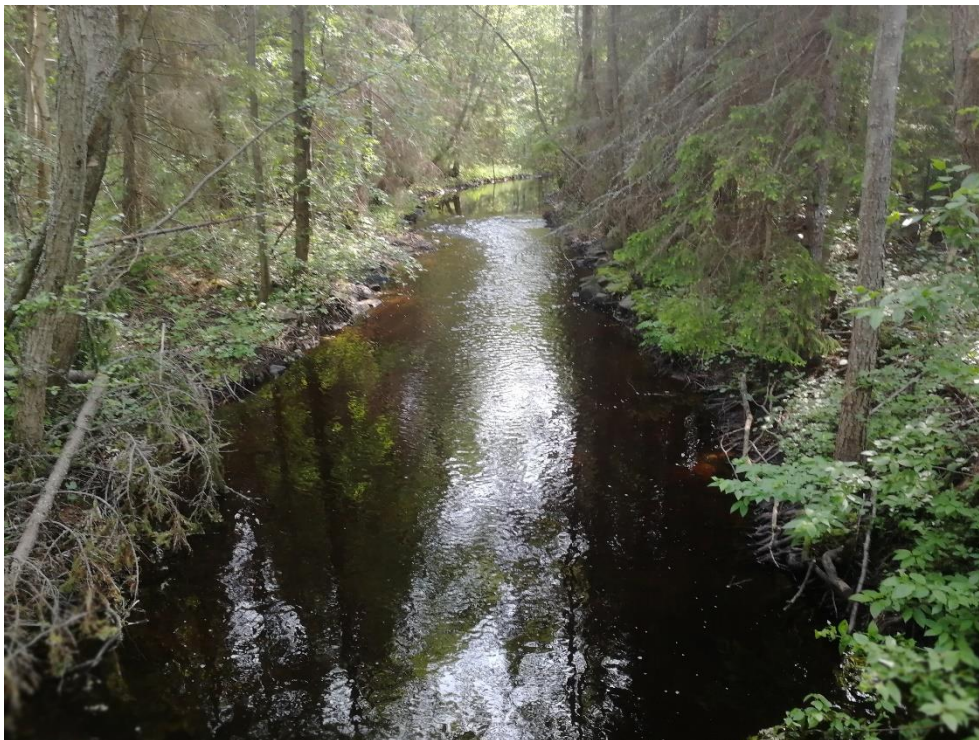
**Information:** Optimera strömsträcka genom att tillsätta rensad sten från kanterna (figur 22 & figur 23). Arbetet utförs med maskin. Hänsyn bör tas till skog i samband med detta.

Figur 22. Vattendraget är rensat på stensubstrat.

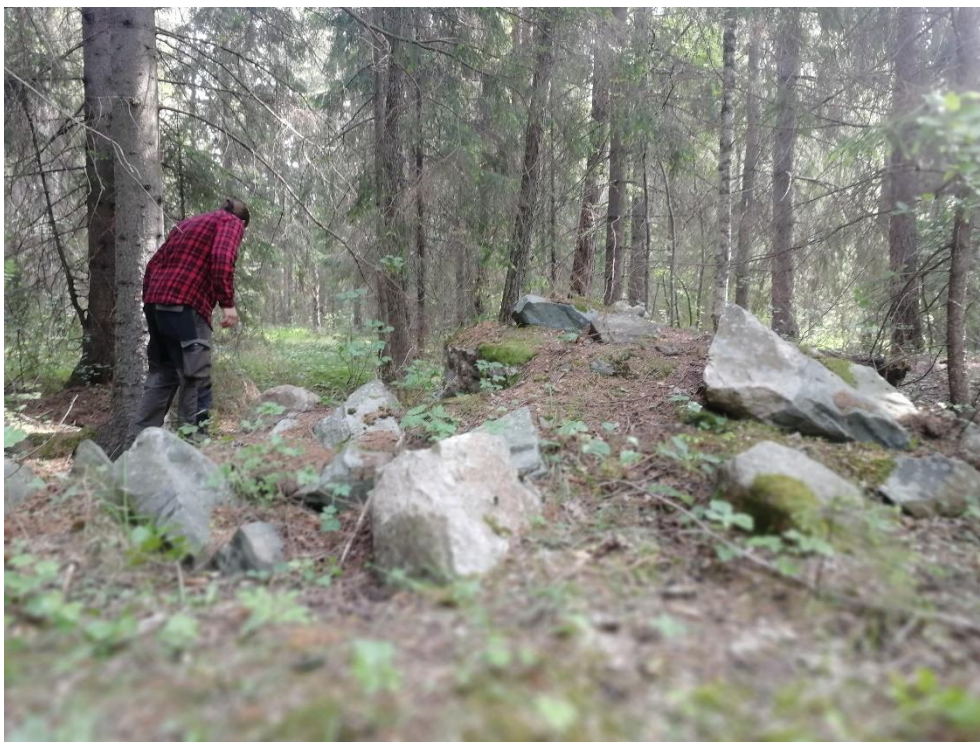
Figur 23. Mycket material finns att hämta i kanterna intill vattendraget.

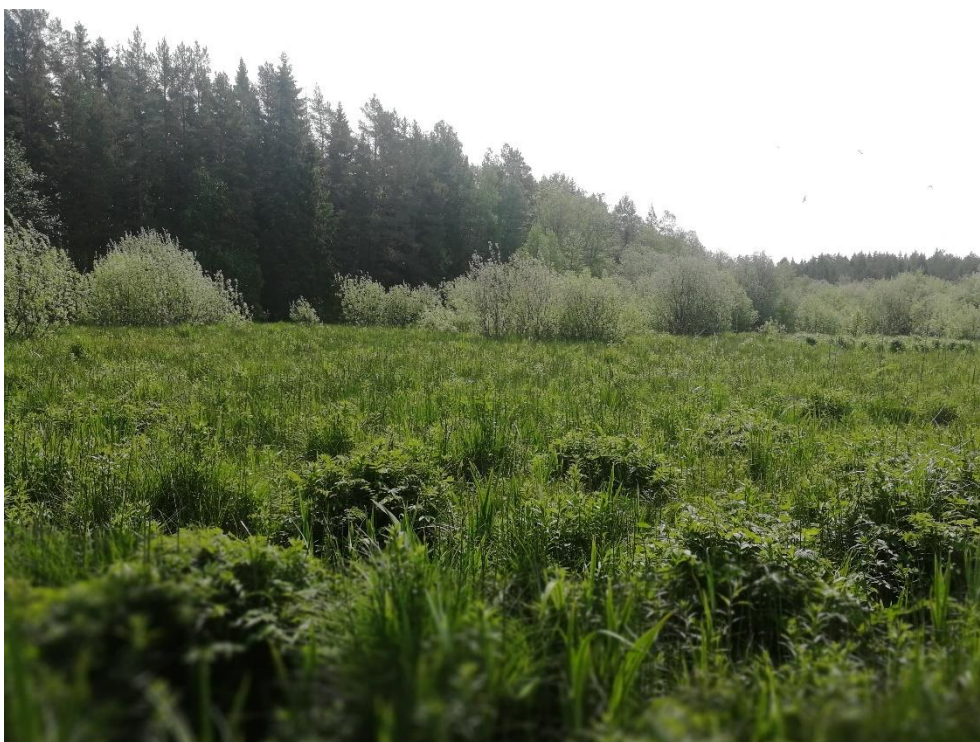
**Information:** Hög upp Nedansjön för att skapa ett större vattenmagasin (figur 24).

Figur 24. Våtmarksområdet bör återskapas.

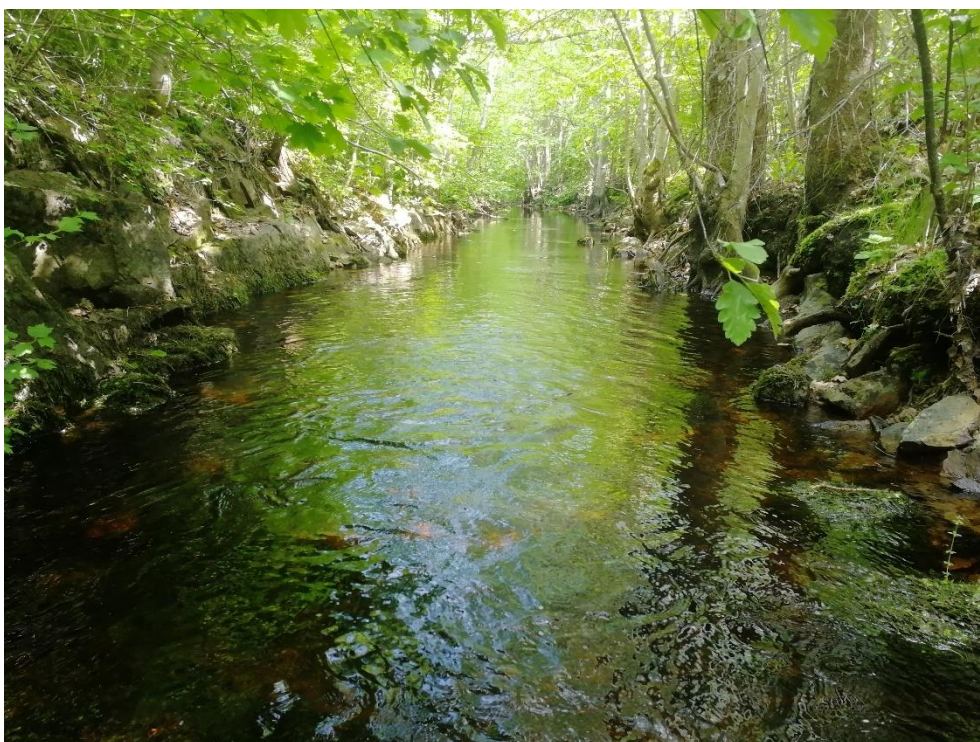
**Information:** Återskapa strömsträcka genom att tillföra sten och grus i å-fåran (figur 25).

Figur 25. Sträckan är i behov av mer sten och grus.

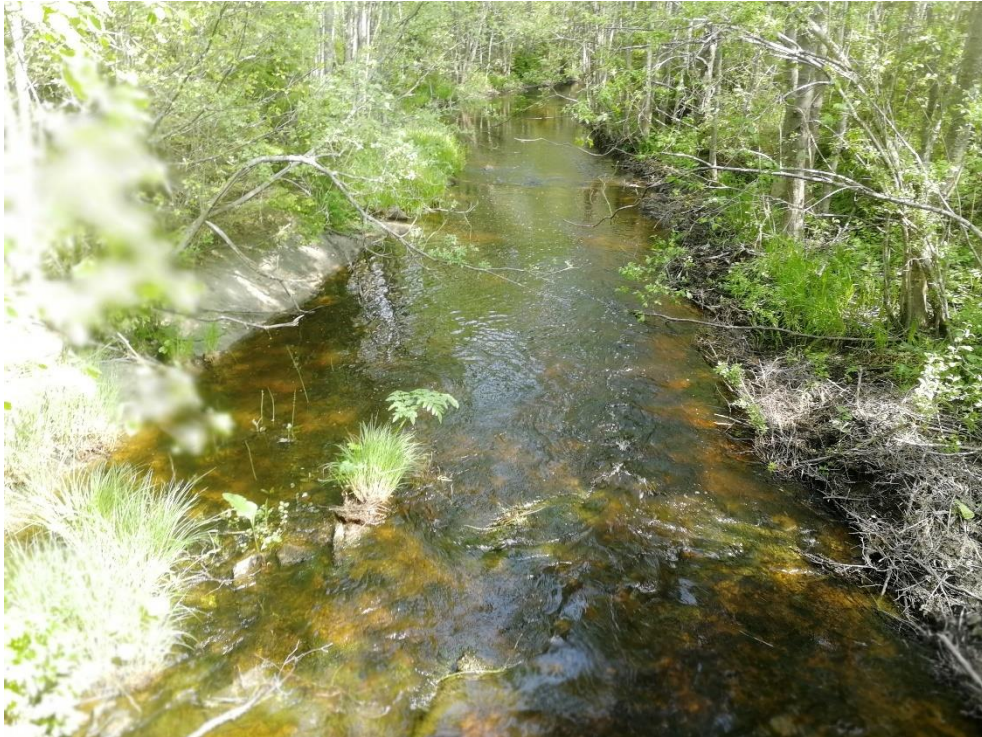
**Information:** Tillför sten och grus för att återskapa en strömsträcka i vattendraget (figur 26). Mycket sten ligger i slänterna och kan spettas ner eller vinschas ner.

**Figur 26.** Sträckan kan förbättras avsevärt med mer sten och grus.

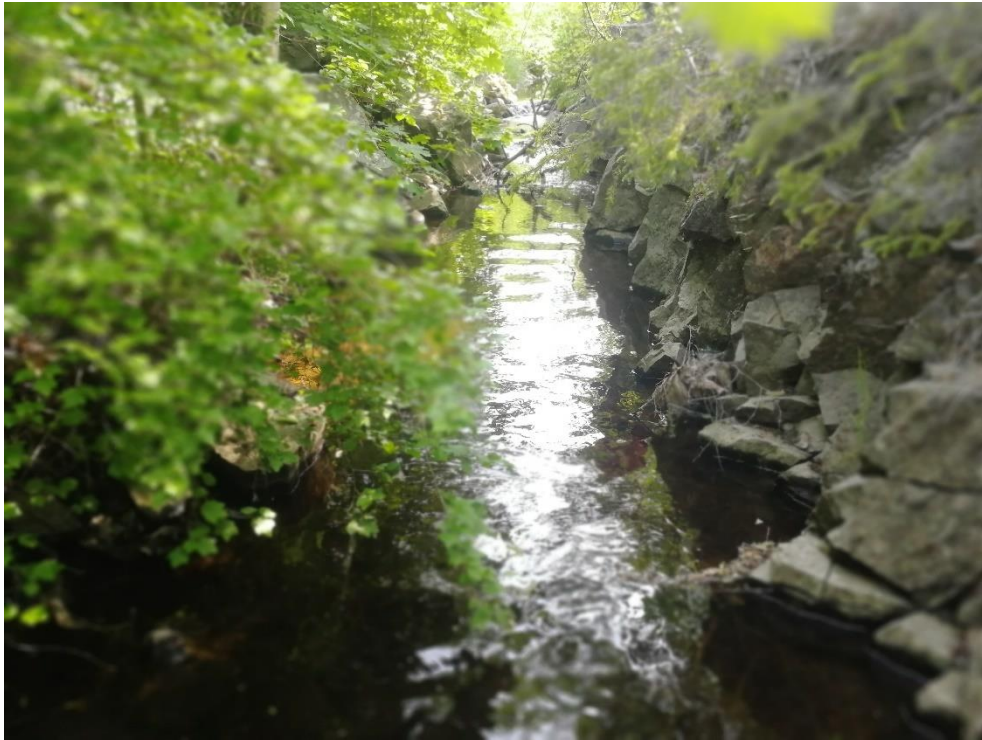
**Information:** Förstärk befintlig strömsträcka med mer lekgrus och storsten (figur 27).

**Figur 27.** I den sprängda delen av vattendraget saknas större strukturer och det finns möjlighet att förstärka redan befintliga leknackar med mer grus.

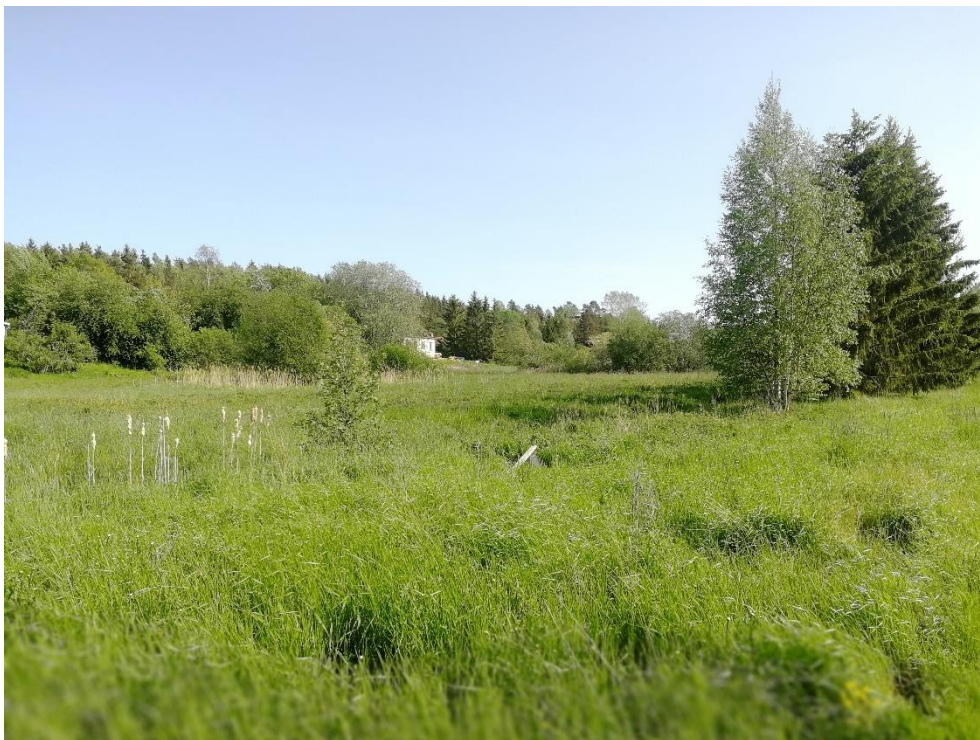
**Information:** Plantera träd intill vattendraget för att minska igenväxning och hålla nere temperaturen sommartid (figur 28).

Figur 28. Vattendraget är i behov av en kantzon.

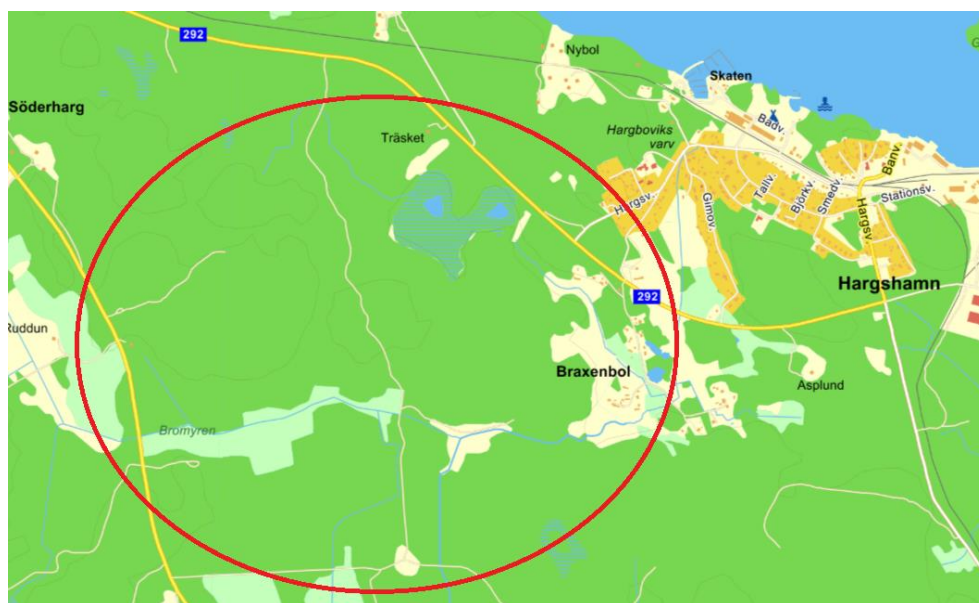
**Information:** Se över hydrologin i hela avrinningsområdet för att skapa ett större vattenmagasin (figur 29). Åtgärden kommer kräva en egen utredning.

Figur 29. Hydrologin bör ses över i området.

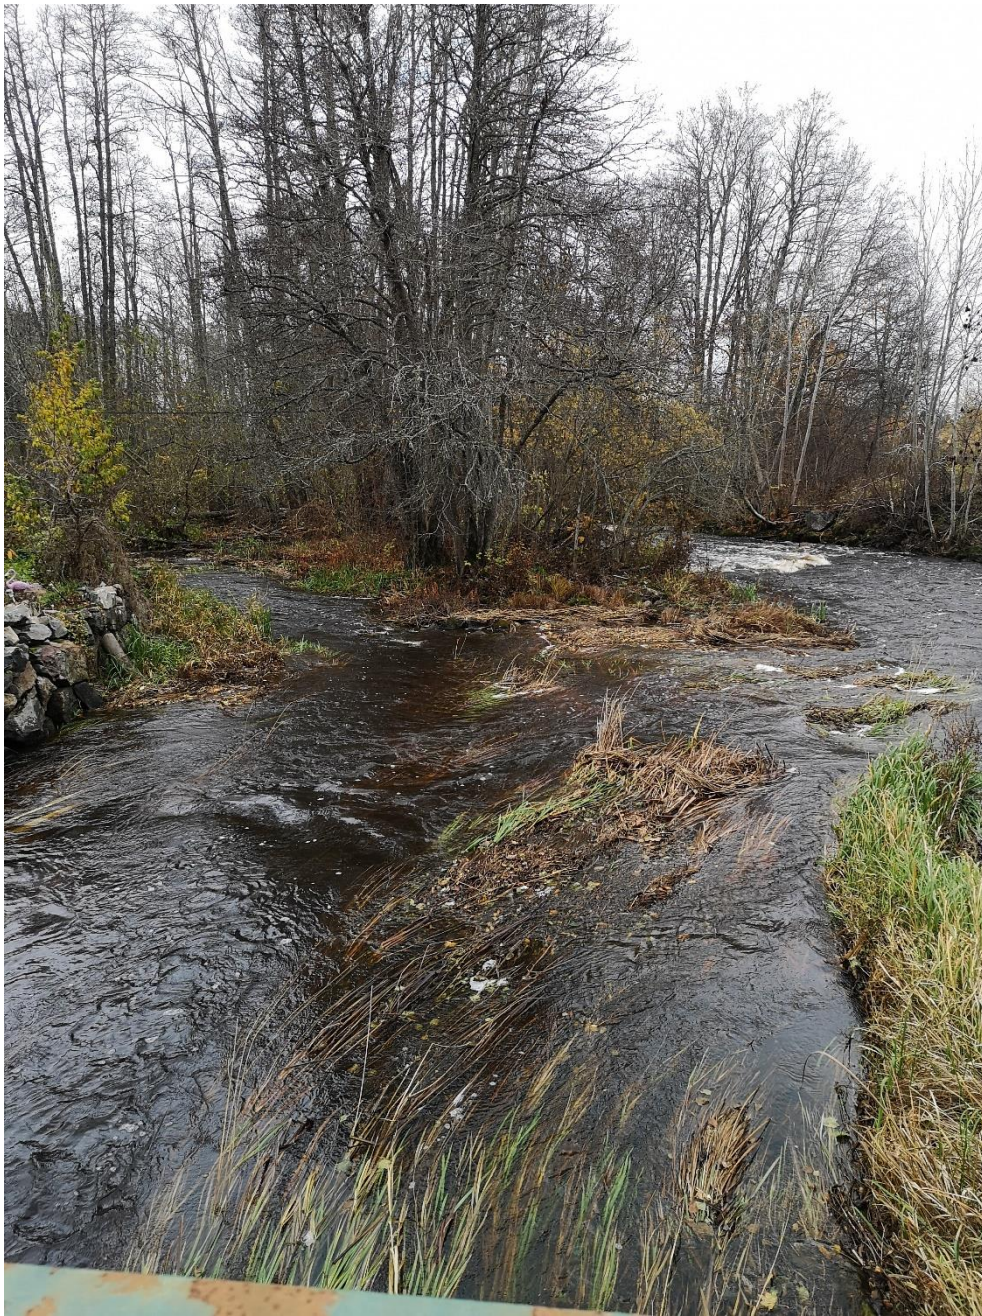
**Figur 2.** Vid Östra vad finns möjligheter att återföra sten i å-fåran för att skapa bättre strömhabitat.

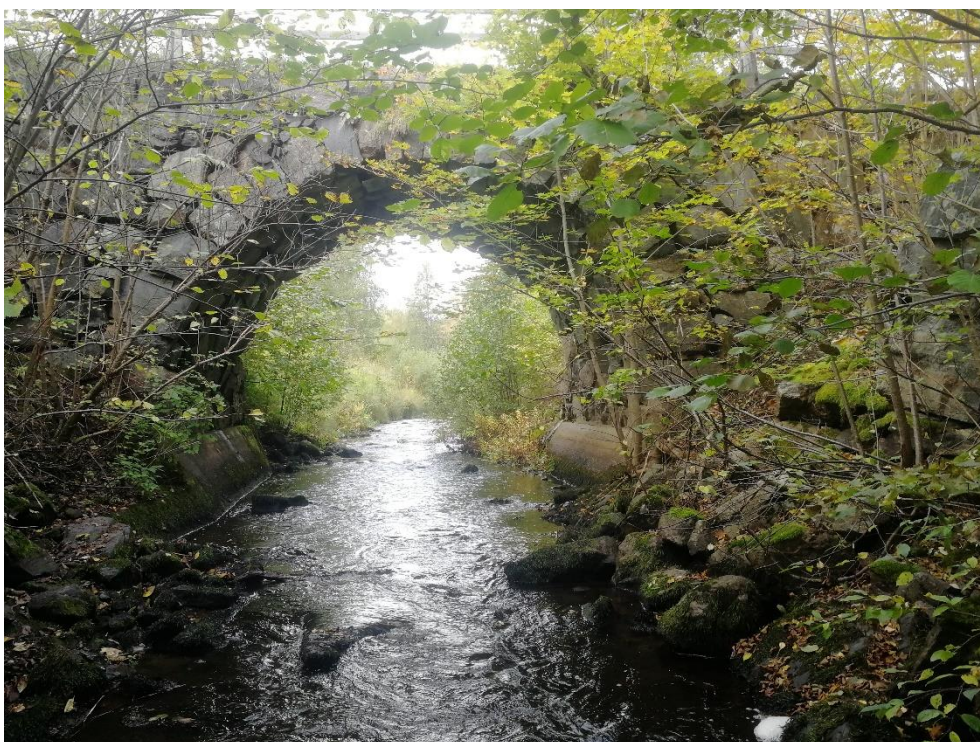
**Figur 2.** Å-fåran vid Johannisfors är kraftigt rensad. Mer block och sten behöver återföras i strömfåran.
