# Fiskevårdsförslag för kustmynnande vattendrag på Upplandskusten

En åtgärdsinriktad kartering utförd åt Länsstyrelsen i Uppsala län 2019

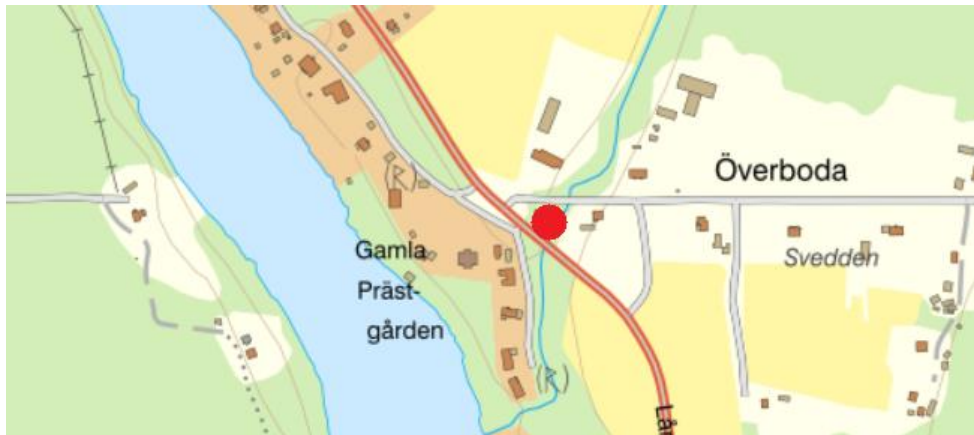
## 1.1 – Optimera strömsträcka

**Information:** Det finns goda möjligheter att biotopvårda vattendraget med sten och grus (figur 4). Havsöringen leker på strömsatta sträckor med stenbotten och skulle således gynnas av detta. Vattendraget har branta kanter i området vilket gör åtgärderna enkla utan risk för dämning och översvämning (figur 5). I samband med åtgärd bör man låta nuvarande träd växa upp och skugga vattendraget.

**Åtgärdstyp:** Optimering av strömsträcka

**Material:** Sten 30-50-150cm, sten 3-6-9cm

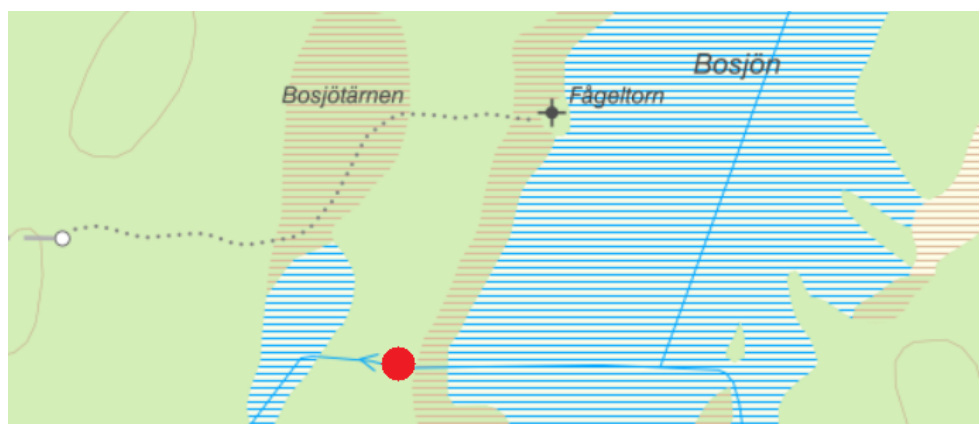
## 1.2– Förbättra hydrologin

**Information:** Bosjön avvattnar Bosjöbäcken. Vid en höjning av Bosjön hade ett större vattenmagasin skapats vilket gynnar bäcken med högre lägsta flöden och framförallt jämnare flöden under året (figur 6). Åtgärden är mycket komplicerad och kräver noggranna förstudier.

**Åtgärdstyp:** Høj sjö

**Material:** Spont av trä, metall eller plast

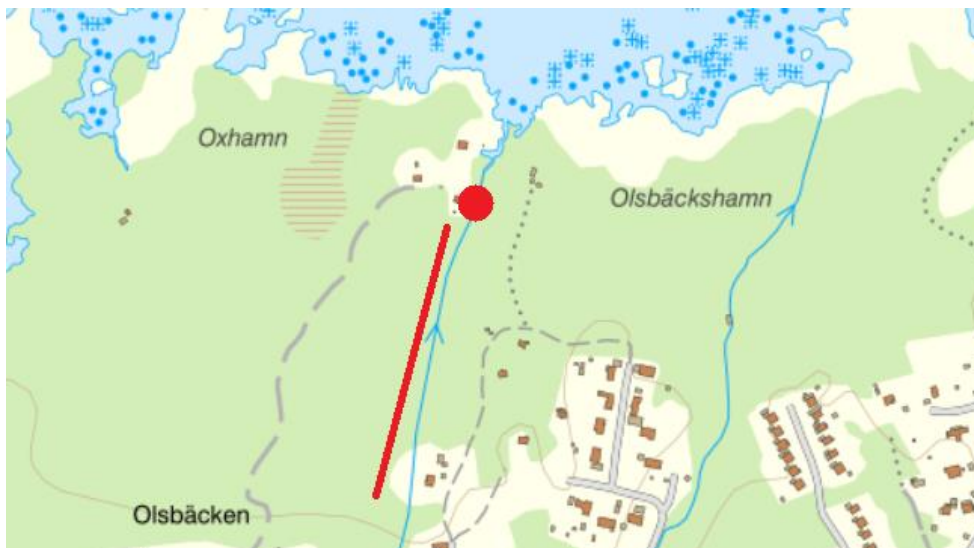
## 2.1 – Optimera strömsträcka

**Information:** Sträckan är kraftigt rensad på större block (figur 8). Längs bäckens kanter ligger block som bör läggas tillbaka igen. Åtgärden utförs med spett och grepar. Utöver återställning av block bör cirka 5 ton lekgrus tillföras för att skapa lekområden för havsöringen.

**Åtgärdstyp:** Optimering av strömsträcka

**Material:** Sten 30-50-150cm, sten 3-6-9cm

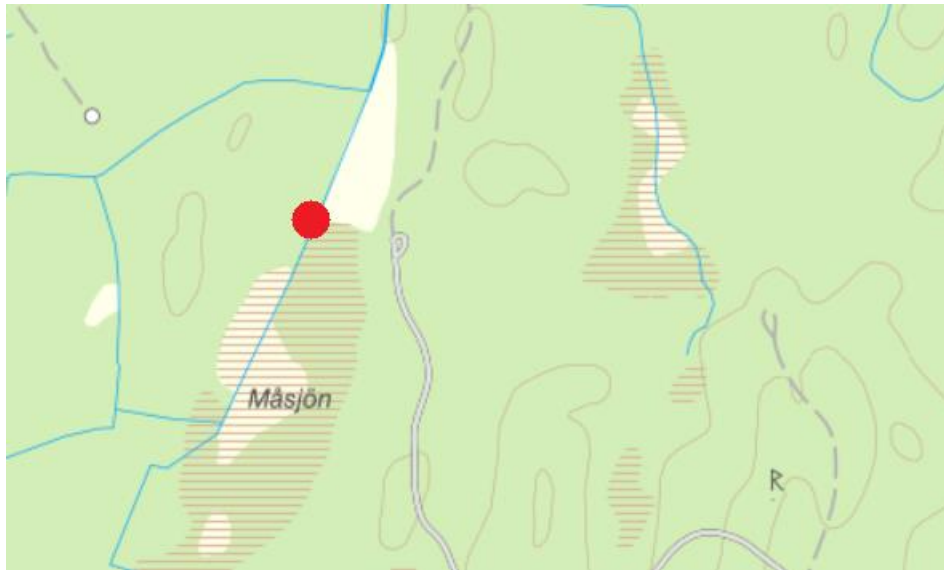
## 2.2 – Förbättra hydrologin

**Information:** Måsjön är kraftigt sänkt (figur 10). Sjön är i behov av att höjas upp. Det hade skapat ett större vattenmagasin och minimerat risken för att vattendraget skulle lida av torka sommartid.

**Åtgärdstyp:** Förbättra hydrologin

**Material:** Spont av trä, metall eller plast

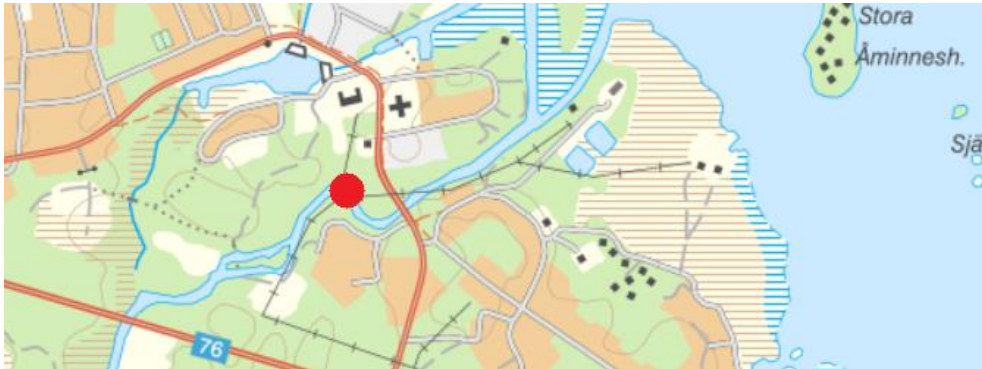
### 3.1 – Restaurera kvillmiljön vid Karlholm

**Information:** I forsraiven uppströms landsvägen finns en fin kvill, som är rensad på sten (figur 11). Befintlig sten bör återföras med maskin och lekgrus bör tillföras för att öka rekryteringen av havsöring.

**Åtgärdstyp:** Optimering av strömsträcka

**Material:** Sten 30-50-150cm, sten 3-6-9cm

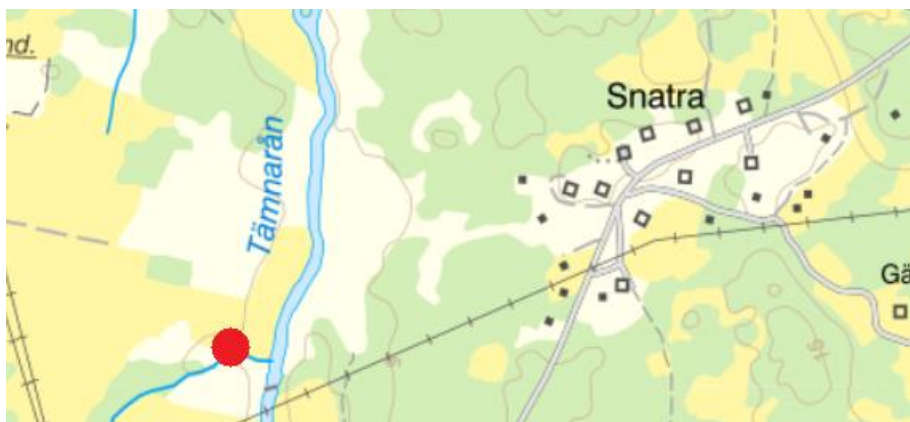
### 3.2 – Plantera träd

**Information:** Vattendraget är i behov av mer beskuggning för att hindra framtida igenväxning (figur 12). Vid eventuellt igenväxning finns risker för att hinder skapas för lekvandrande fisk.

**Åtgärdstyp:** Trädplantering

**Material:** Al, björk, lönn och vide

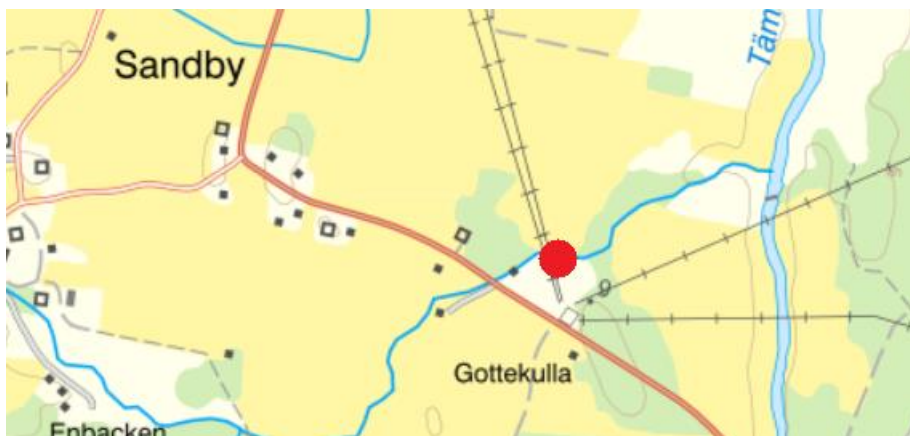
### 3.3 – Optimera strömsträcka

**Information:** Vattendraget är i behov av mer sten och grus. Möjlighet finns att skapa fina rekryteringsområden för havsöring i denna del av vattendraget (figur 13).

**Åtgärdstyp:** Optimera strömsträcka

**Material:** Sten 30-50-100cm, sten 3-6-9cm

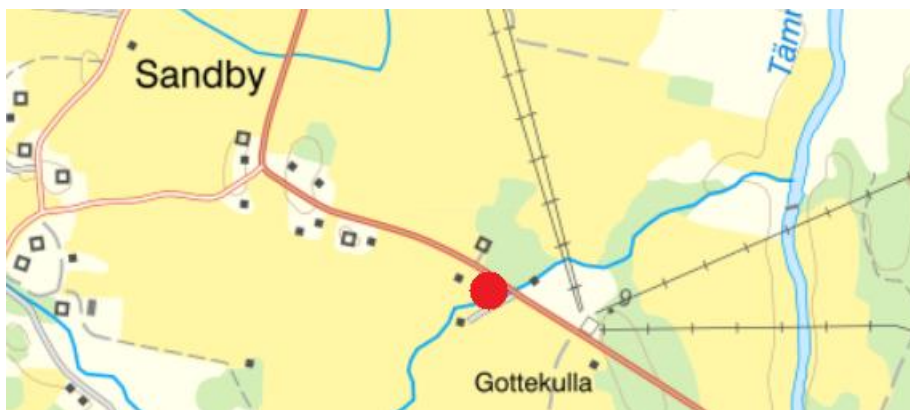
### 3.4 – Optimera strömsträcka

**Information:** Optimera strömsträckan genom att tillföra sten och grus i vattendraget (figur 14). Åtgärd utförs med en lastbil och kranarm.

**Åtgärdstyp:** Optimera strömsträcka

**Material:** Sten 30-50-100cm, sten 3-6-9cm

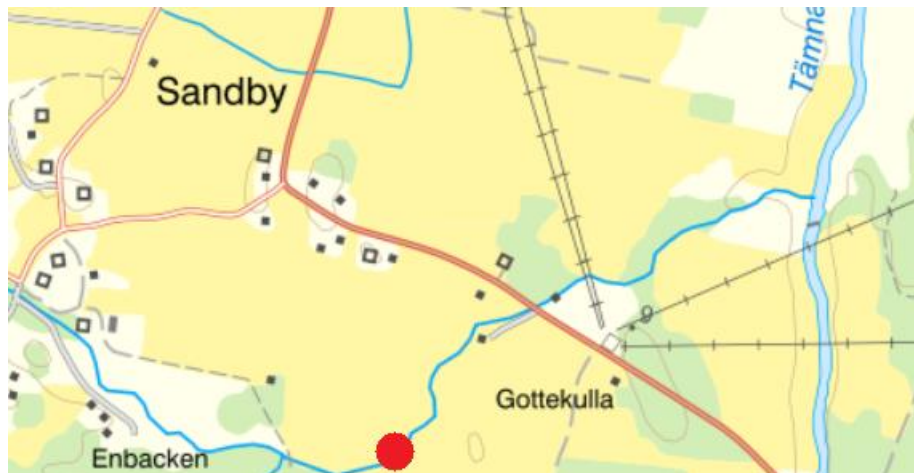
### 3.5 – Återskapa kantzon

**Information:** Plantera träd längs kanterna för att undvika igenväxning på sikt (figur 15).

**Åtgärdstyp:** Plantera träd

**Material:** Al, pil, lönn

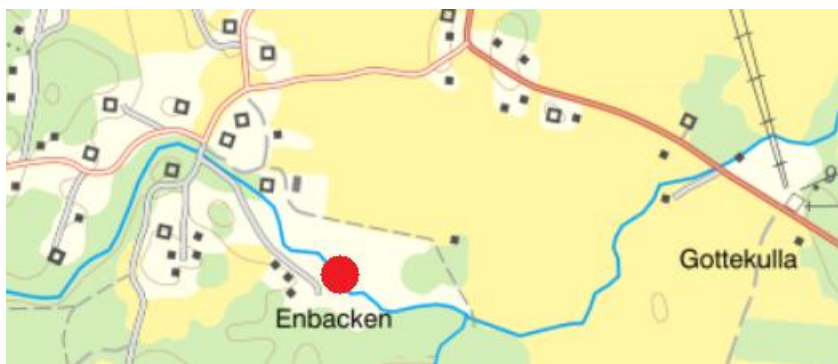
### 3.6 – Optimera strömsträcka

**Information:** Tillför sten och grus för att skapa en bättre strömsträcka (figur 16). Sträckan är otillgänglig och viss maskinhjälp i form av en traktor kommer behövas.

**Åtgärdstyp:** Optimera strömsträcka

**Material:** Sten 30-50-100cm, sten 3-6-9cm

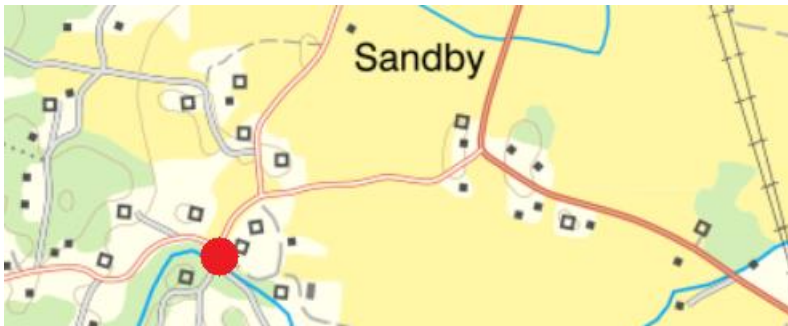
### 3.7 – Optimera strömsträcka

**Information:** Tillför sten och block till å-fåran för att skapa en bättre strömsträcka med mer diversitet (figur 17).

**Åtgärdstyp:** Optimera strömsträcka

**Material:** Sten 30-50-100cm, sten 3-6-9cm

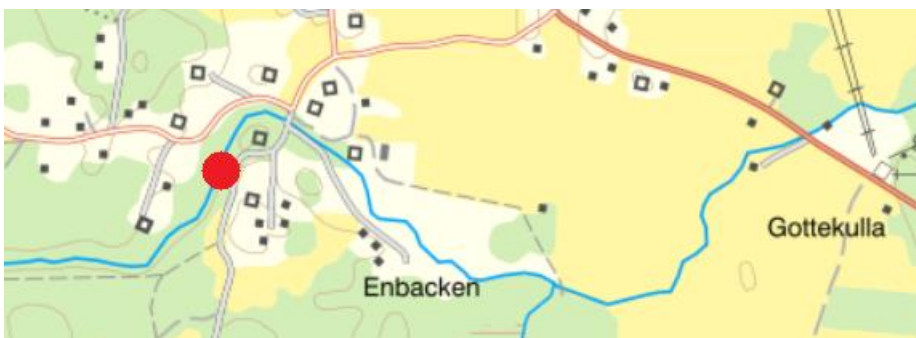
### 3.8 – Optimera strömsträcka

**Information:** Optimera strömsträcka genom att tillsätta sten och grus för att skapa mer turbulens och diversitet i den annars sterila å-fåran (figur 18). Arbetet utförs med lastbil och kranarm från väggkant. Högre upp på sträckan utförs den med traktor från tomt intill vattendraget.

**Åtgärdstyp:** Optimera strömsträcka

**Material:** Sten 30-50-100cm, sten 3-6-9cm

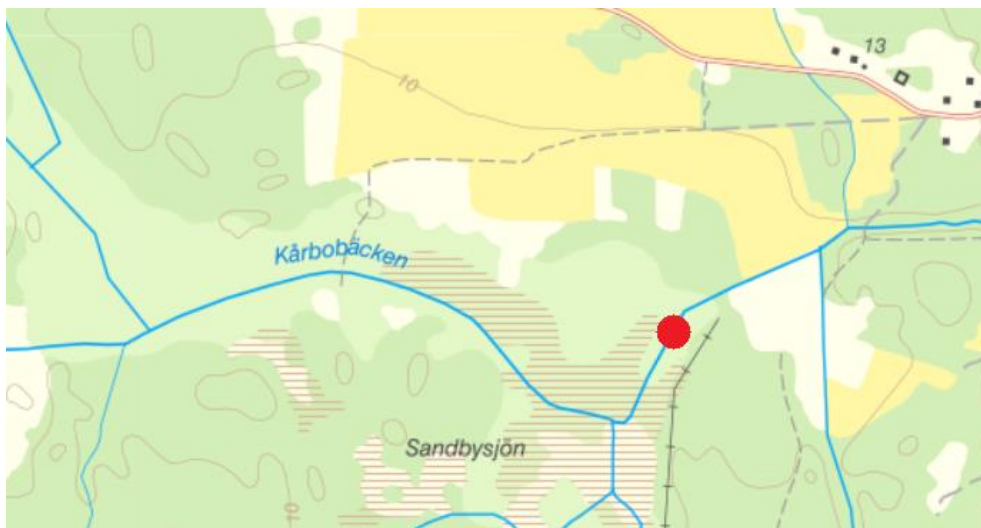
### 3.9 – Se över hydrologin

Information: Hög Sandbysjön för att skapa ett större vattenmagasin i avrinningsområdet (figur 19). Ett större vattenmagasin hade minskat risken för kritiskt låga vattennivåer och dessutom skapat mer lugna flöden vid högvattnen.

**Åtgärdstyp:** Høj sjö

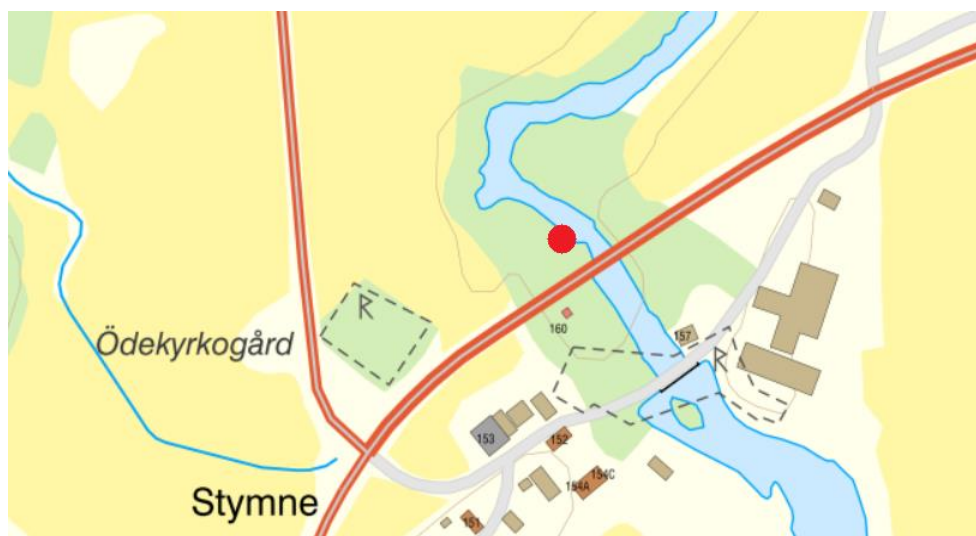
### 3.10 – Restaurera kvillen vid Västland/Stymne gård

**Information:** Restaurera kvillen vid Stymne gård, med sten och grus för att skapa mer gynnsamma områden för havsöringens yngel (figur 20).

**Åtgärdstyp:** Restaurera kvillen

**Material:** Sten 30-50-100cm, sten 3-6-9cm

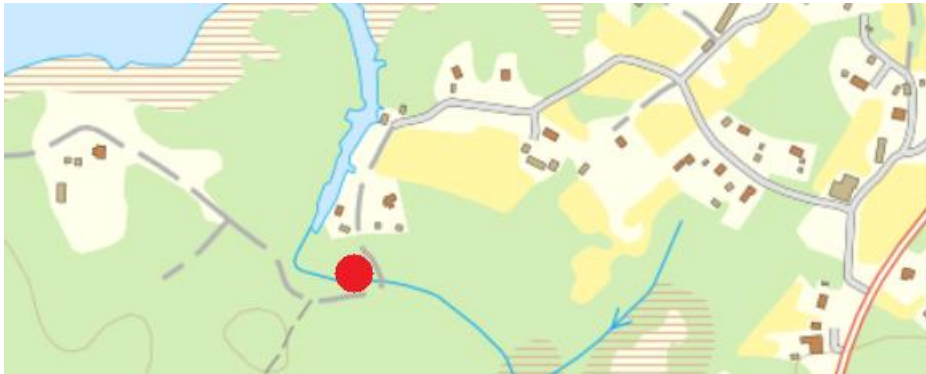
## 4.1 – Optimera strömsträcka

**Information:** Optimera strömsträckan genom att tillföra lekgrus och större sten (figur 21). Arbetet utförs med traktor eller lastbil med kranarm som arbetar från grusvägen intill ån.

**Åtgärdstyp:** Optimera strömsträcka

**Material:** Sten 30-50-100cm, sten 3-6-9cm

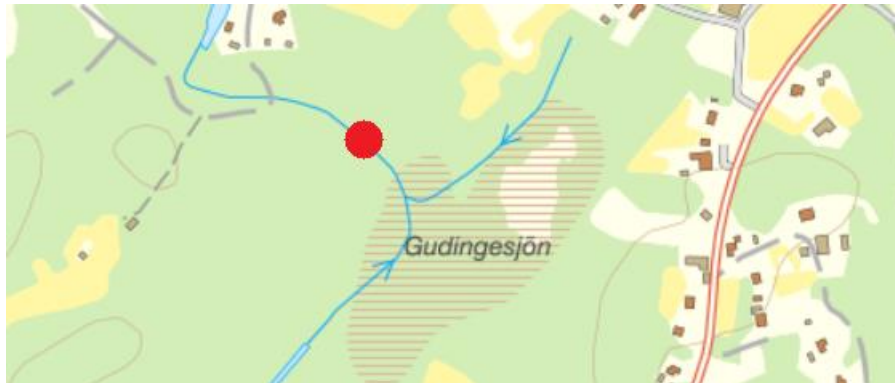
## 4.2 – Optimera strömsträcka

**Information:** Optimera strömsträcka genom att tillsätta rensad sten från kanterna (figur 22 & figur 23). Arbetet utförs med maskin. Hänsyn bör tas till skog i samband med detta.

**Åtgärdstyp:** Optimera strömsträcka

**Material:** Sten 30-50-100cm, sten 3-6-9cm

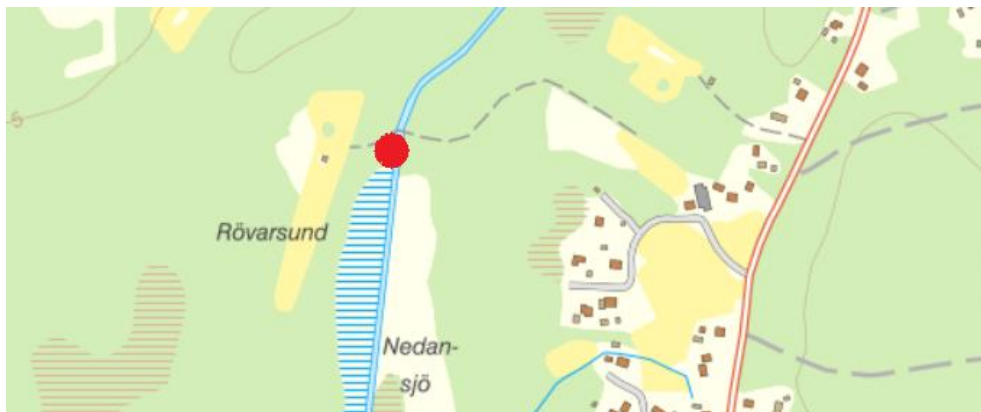
### 4.3 – Förbättra hydrologin

**Information:** Hög upp Nedansjön för att skapa ett större vattenmagasin (figur 24).

**Åtgärdstyp:** Återskapa våtmark

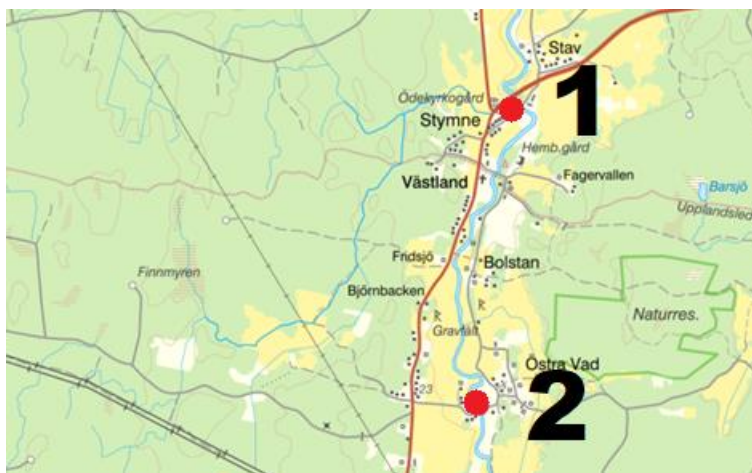
1, En dammskibord i betong vid Stymne (figur 1) utgör ett vandringshinder för fisk. Betongen bör hackas ner och sten och grus bör tillföras nedströms (tröskling) för att bibehålla nivån uppströms.

2, Strömfåran vid Östra vad (figur 1) bör återställas med ekologisk restaurering. Större stenmaterial från kanterna ska återföras till å-fåran (figur 2).

**Figur 1.** Röda markeringen visar vart åtgärderna ska utföras. 1, dammrivning och 2 ekologisk återställning.

Restaureringen utförs med grävmaskin. Total arbetstid 10-15 dagar.

Restaureringen utförs med grävmaskin som arbetar i å-fåran. Arbetet kommer ta 10 arbetsdagar totalt.

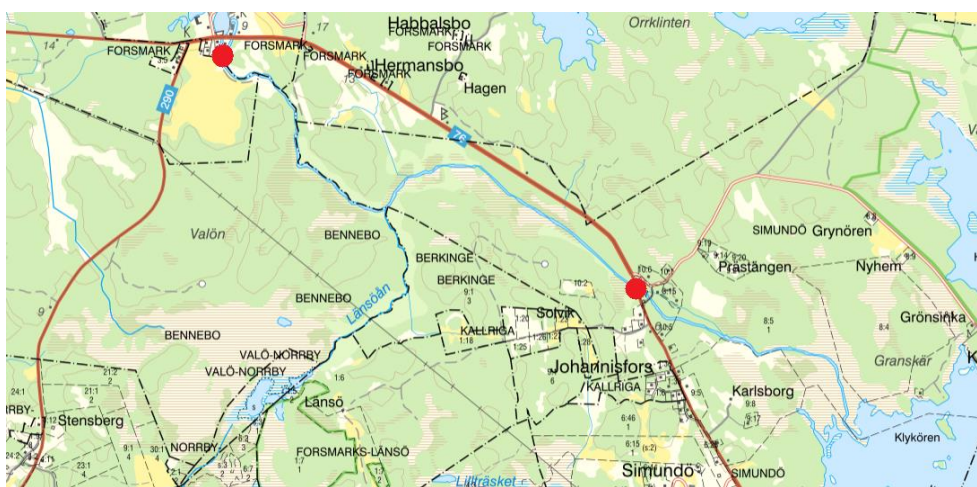
Forsmarksån vid Johannisfors och Forsmarks bruk är i behov av restauare-ring (figur 1). Större struktur som sten och block bör tillföras i å-fåran. Ar-betet utförs med grävmaskin och lastbil med kranarm. Vid tillförsel av större sten hade en diversitet skapats i den nu, rensade strömfåran.

Figur 1. Röda punkterna visar vart restaureringarna ska ske.

Total arbetstid för arbetet är 10 dagar.
